野尻向橋 補修一般図

| 令和 8 年度 野尻向橋補修工事 | | | |
| 野尻向橋 | | | |
| 大桑村役場 | | | |

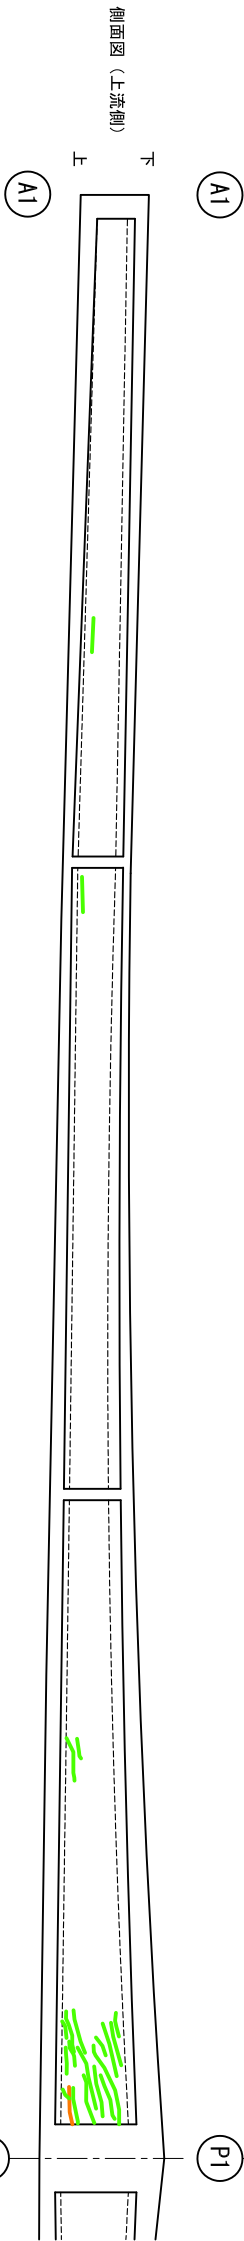
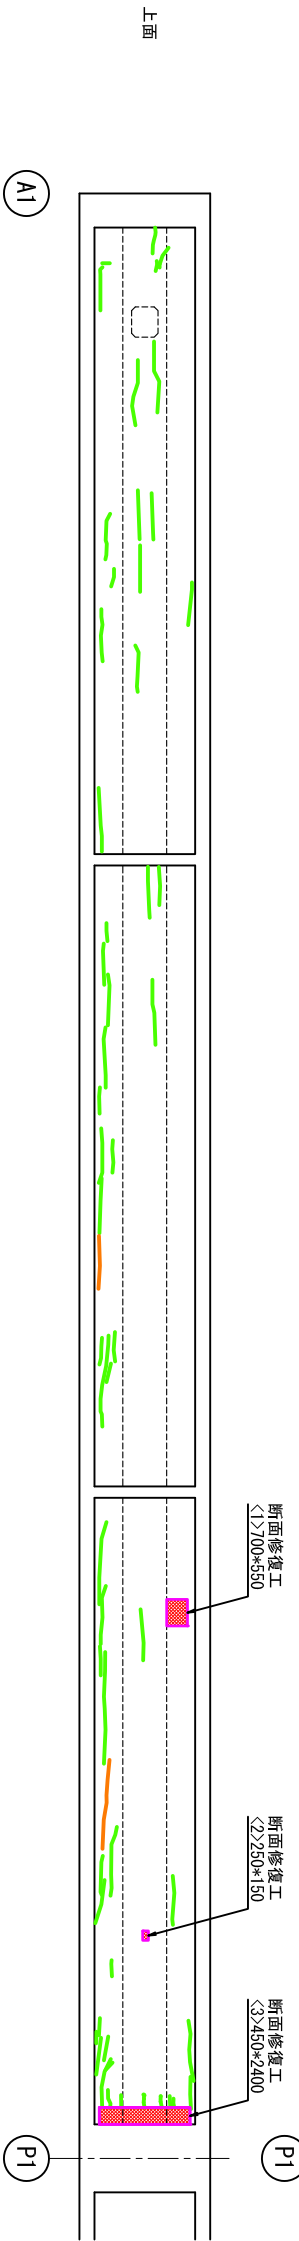
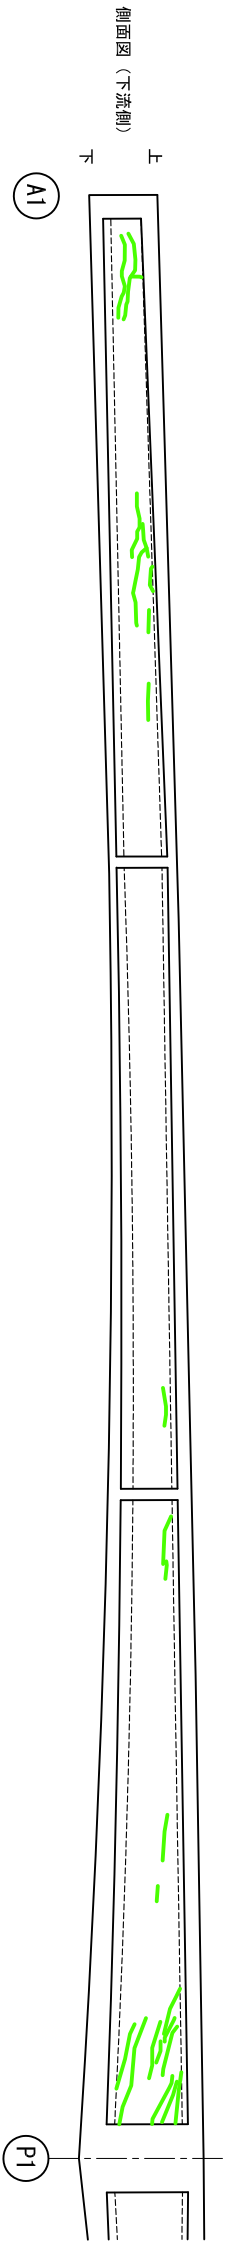
第1径間  
箱桁内面

| ひびわれ注入工数量表 | | ひびわれ幅 | | | | (参考数量) |
|---|---|---|---|---|---|---|
| 箱桁内面 | 100 | 109.40 | 3 | 4.80 | — | — |

断面修復工  
(リハベリ断面修復工法)

ひびわれ注入工  
(リハベリポッド工法)

| 断面修復工(剥離・豆板) 数量表 | | | | | | | (参考数量) |
|---|---|---|---|---|---|---|---|
| 箱桁内面 | <1> | 1 | 1層目 | 0.700 | 0.550 | 0.010 | 0.00385 |
| | <3> | 1 | 1層目 | 0.450 | 2.400 | 0.010 | 0.01080 |

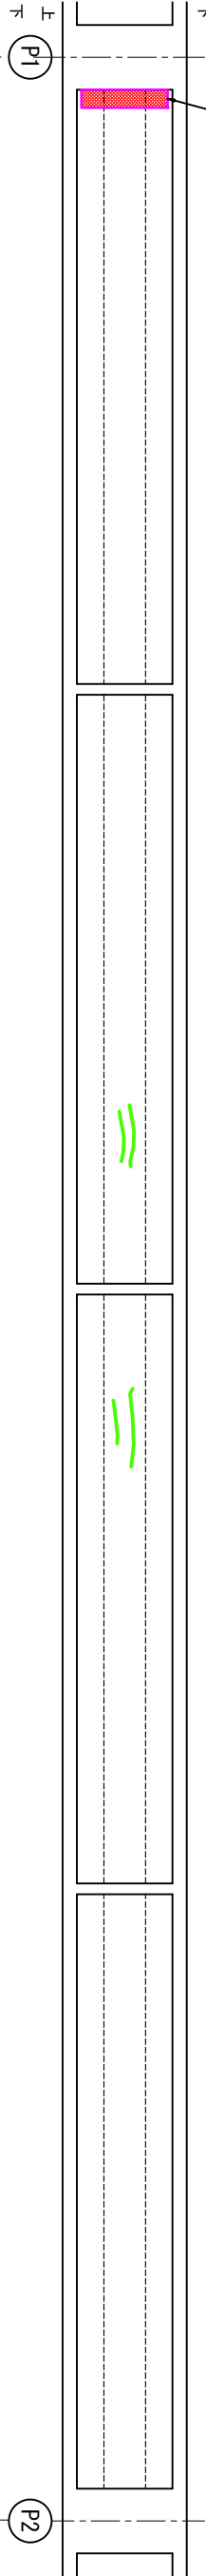
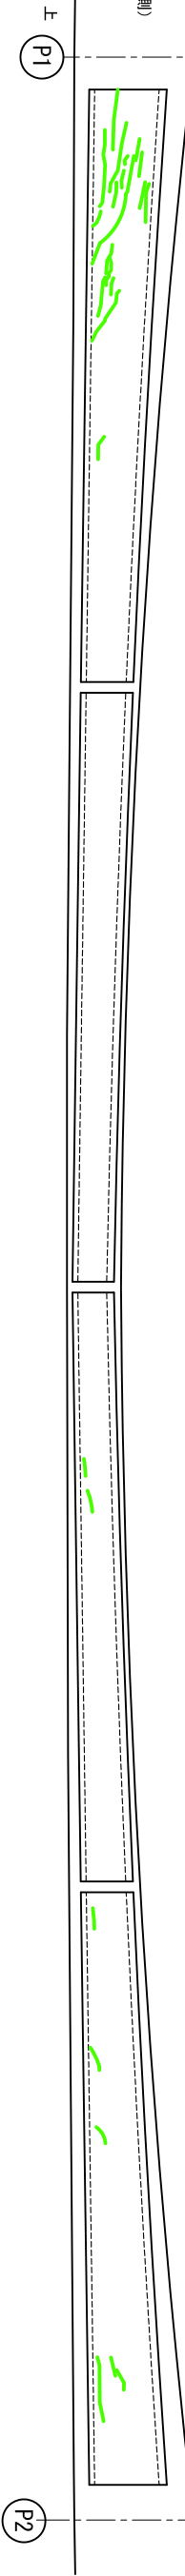
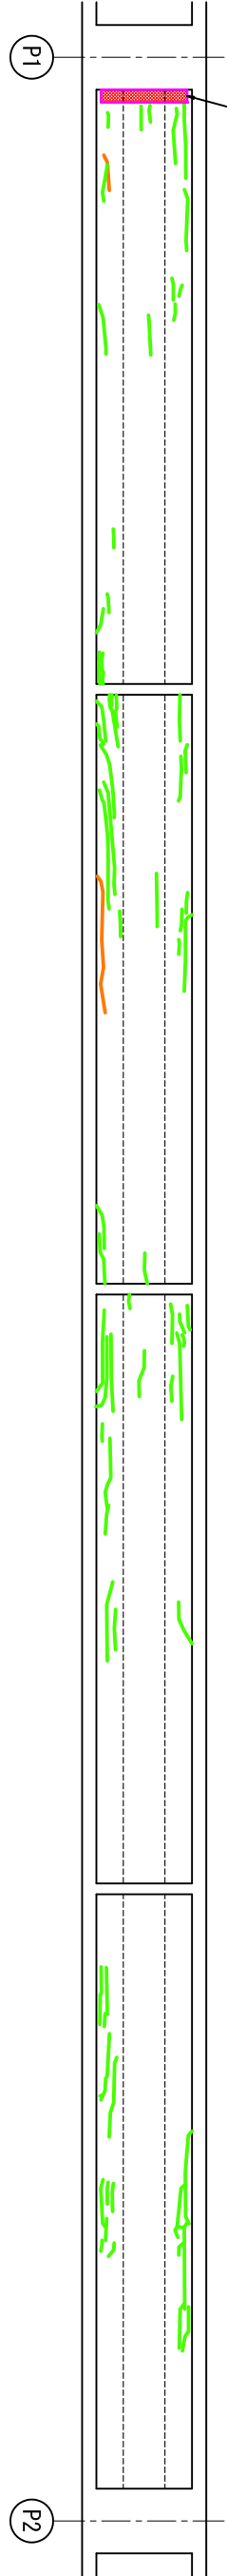
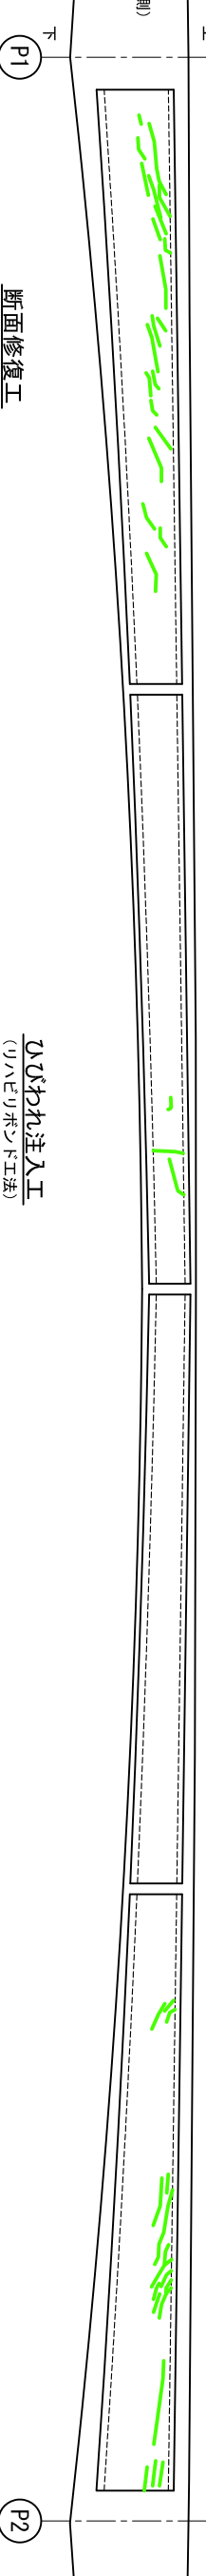
第2径間  
箱桁内面

| 損傷位置 | | ひびわれ幅 | | | | (参考数量) | |
|---|---|---|---|---|---|---|---|
| 箱桁内面 | 146 | 151.40 | 2 | 4.80 | — | — | — |

断面修復工  
<1>500×2400

断面修復工  
<2>350×2400

| 新面修復工(剝離・豆板) | | | | 数量表 | | | (参考数量) |
|---|---|---|---|---|---|---|---|
| 箱桁内面 | <1> | 1 | 1層目 | 0.500 | 2.400 | 0.010 | 0.01200 |
| | <2> | 1 | 1層目 | 0.350 | 2.400 | 0.010 | 0.00840 |

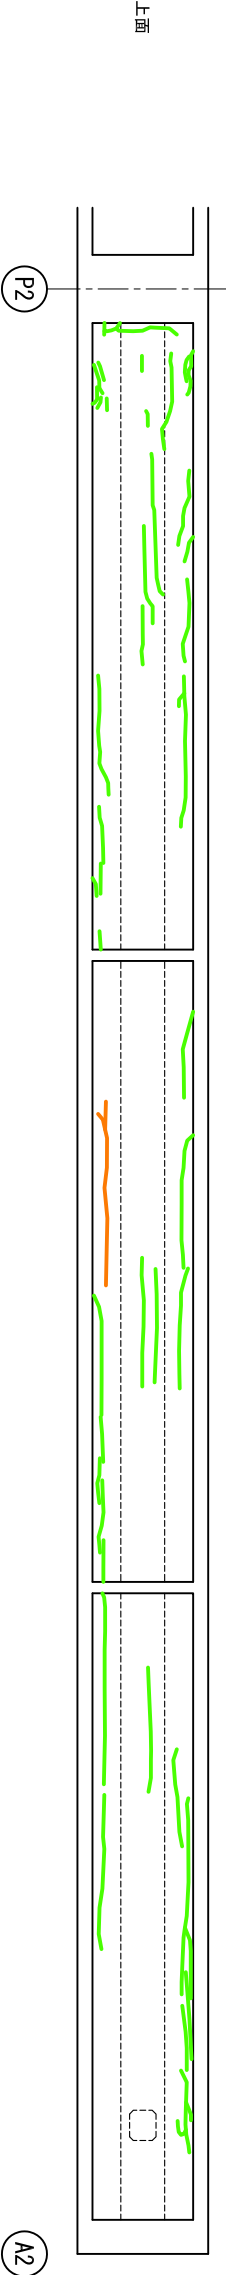
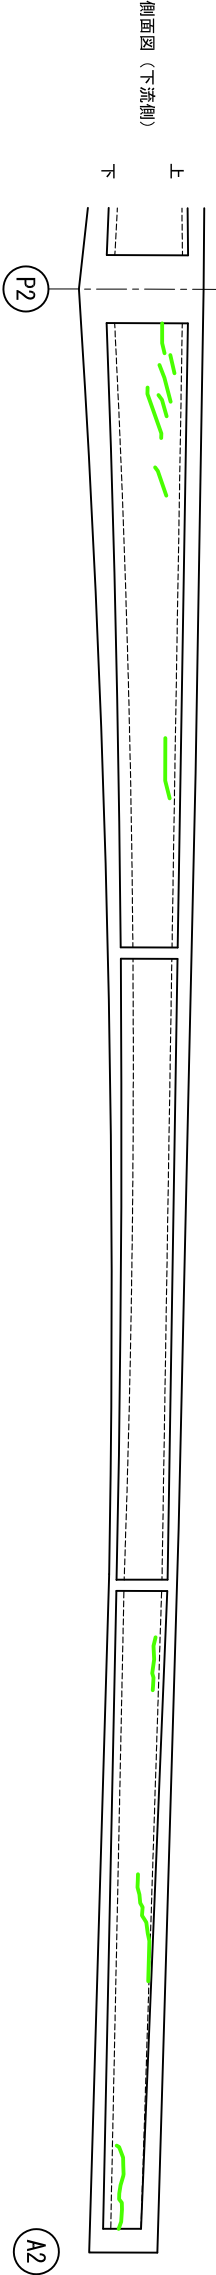
第3径間  
箱桁内面

| ひびわれ、注入工数量表 | | | | | | | | (参考数量) |
|---|---|---|---|---|---|---|---|---|
| 箱桁内面 | 66 | 107.90 | 2 | 5.40 | — | — | — | — |

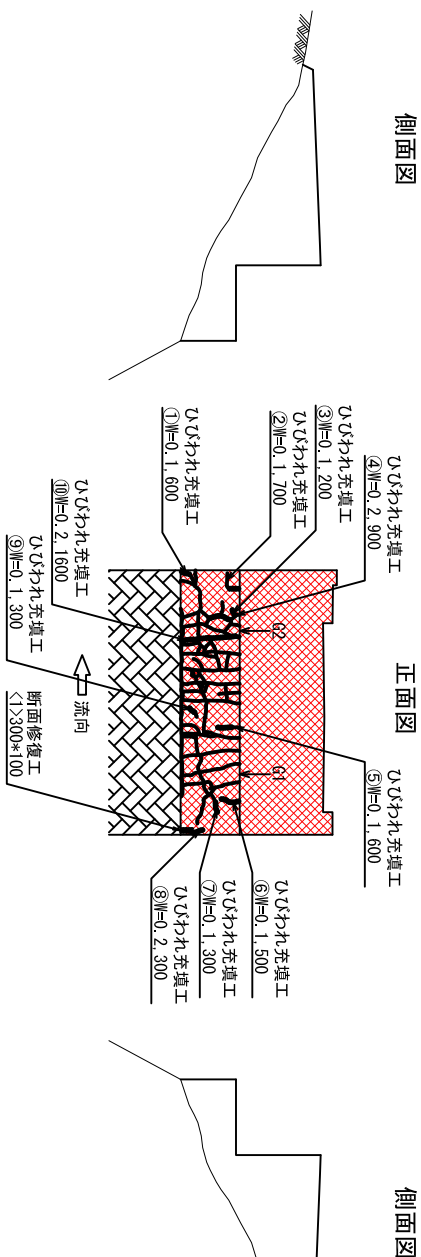
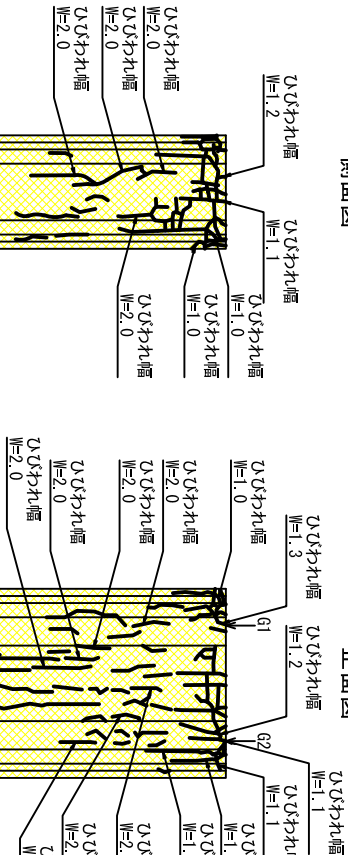
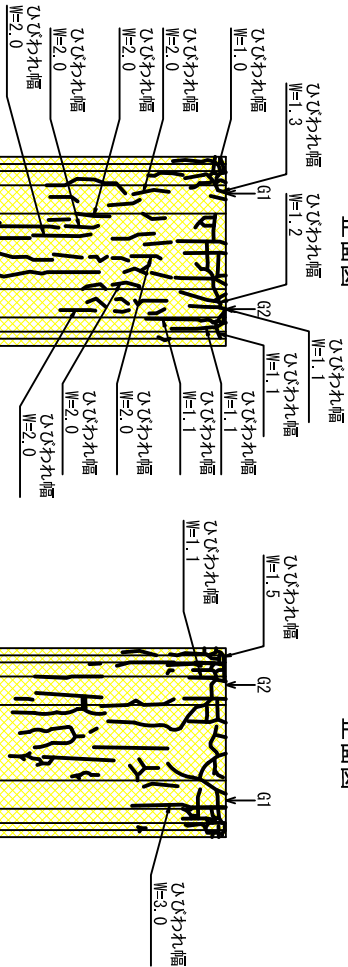
| ひびわれ充填数量表 | | | |
|---|---|---|---|
| A1橋台 | ① | 0.1 | 0.60 |

| ひびわれ注入工数量表 | | | | | | | | | (参考数量) |
|---|---|---|---|---|---|---|---|---|---|
| A1橋台 | 44 | 31.30 | 1 | 5.00 | — | — | — | — | |

| 断面修復工(剥離・豆板) 数量表 | | | | | | | (参考数量) |
|---|---|---|---|---|---|---|---|
| A1橋台 | <1> | 1層目 | 0.300 | 0.100 | 0.010 | 0.00030 | 0.00210 |

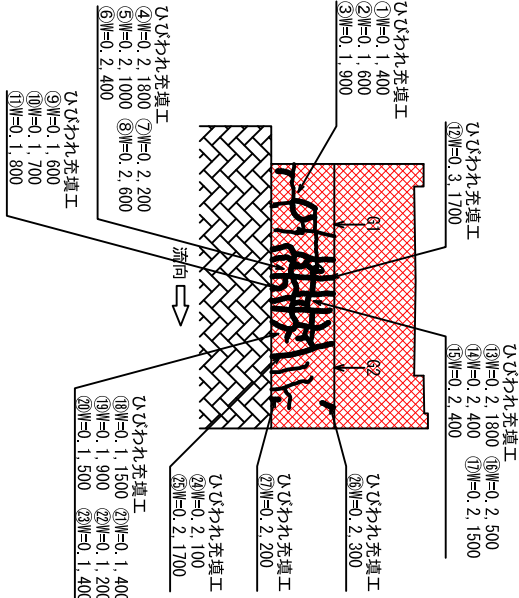
| 損傷位置 | ひびわれ幅 | | | | (参考数量) | | | |
|---|---|---|---|---|---|---|---|---|
| A2橋台 | 14 | 8.40 | — | — | — | — | — | — |

| 損傷位置 | 逆離石灰を伴うひびわれ | | | 損傷位置 | | |
|---|---|---|---|---|---|---|
| A2橋台 | ① | 0.1 | 0.4 | ⑯ | 0.2 | 0.50 |
